EL PROYECTO DE CONSERVACIÓN DEL EDIFICIO CASA CENTRAL

EL PROYECTO DE INTERVENCIÓN DEL EDIFICIO DE LA CASA CENTRAL DE LA PONTIFICIA UNIVERSIDAD CATÓLICA, FUE FINANCIADO POR EL GOBIERNO REGIONAL DE VALPARAÍSO, A TRAVÉS DEL FONDO NACIONAL DE DESARROLLO REGIONAL EN EL AÑO 2020, POR UN MONTO TOTAL DE \$2.416.616.000.

OBRA RESTAURACIÓN CASA CENTRAL CAMPUS BRASIL PUCV

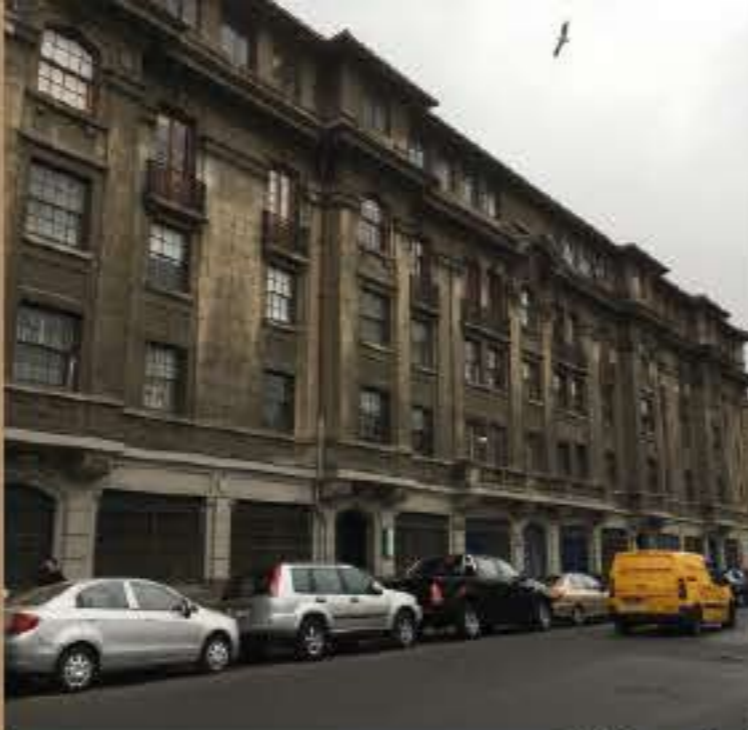
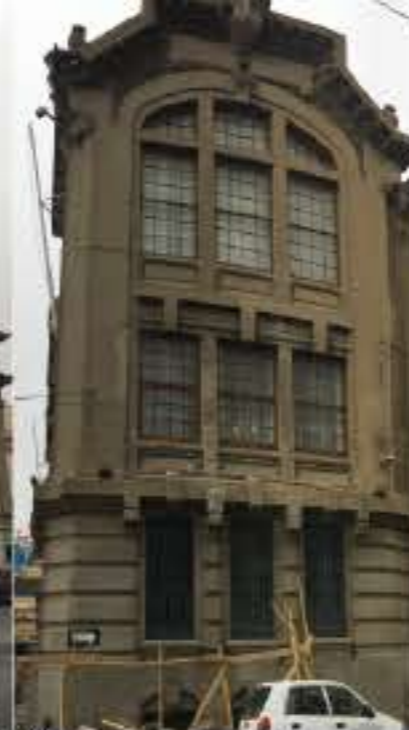
Pre & post restauración calle 12 de Febrero

La techumbre se sometió a una cuidadosa desinfección de agentes xilófagos presentes en la madera, y se repuso los elementos en mal estado. Los paramentos exteriores, se sometieron a un tratamiento de limpieza en seco que permitió eliminar costras negras, hongos, suciedades adheridas como también estratos de pintura no original.

Finalmente, una vez realizados todos los procesos de sanación de la fachada, se armonizó la tonalidad mediante la aplicación de una veladura mineral de naturaleza hidrófuga, que protegió y puso en valor el tono arena original del edificio.

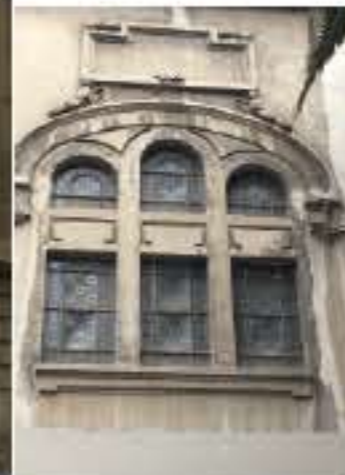
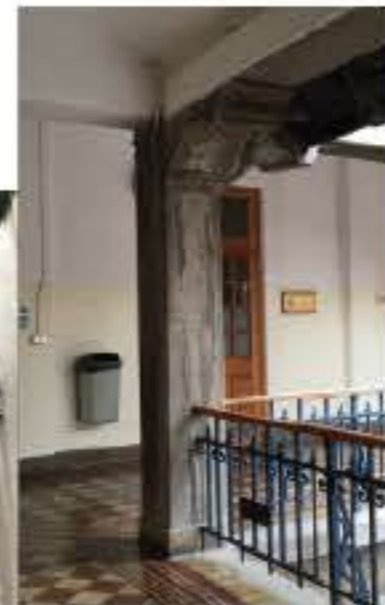
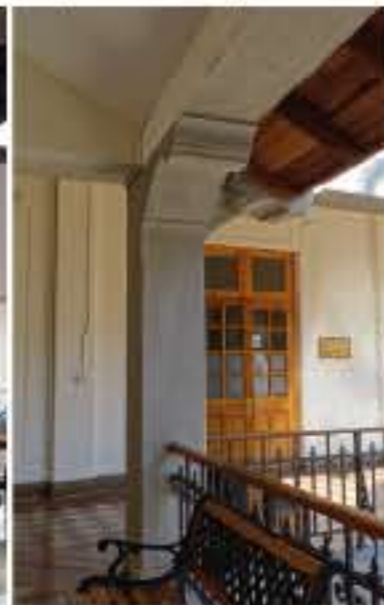
Pre & post restauración calle Yungay general

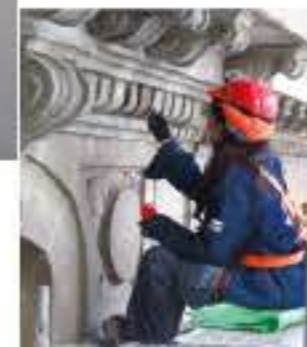
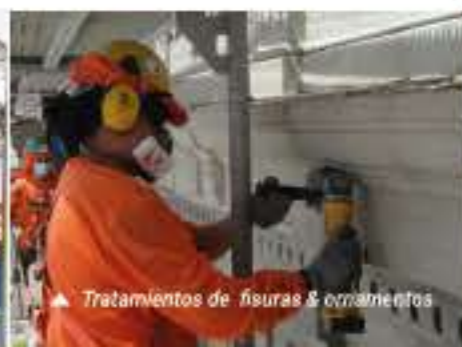
Vista pre & post restauración ventana capilla

Como resultado, se fabricaron e instalaron 413 ornamentos nuevos y se reintegraron 1.453, recuperando las piezas faltantes y trabajando en el lugar. Los ornamentos restantes se encontraron en buen estado de conservación, razón por la que sólo se tuvo que preparar superficie para recibir veladura.

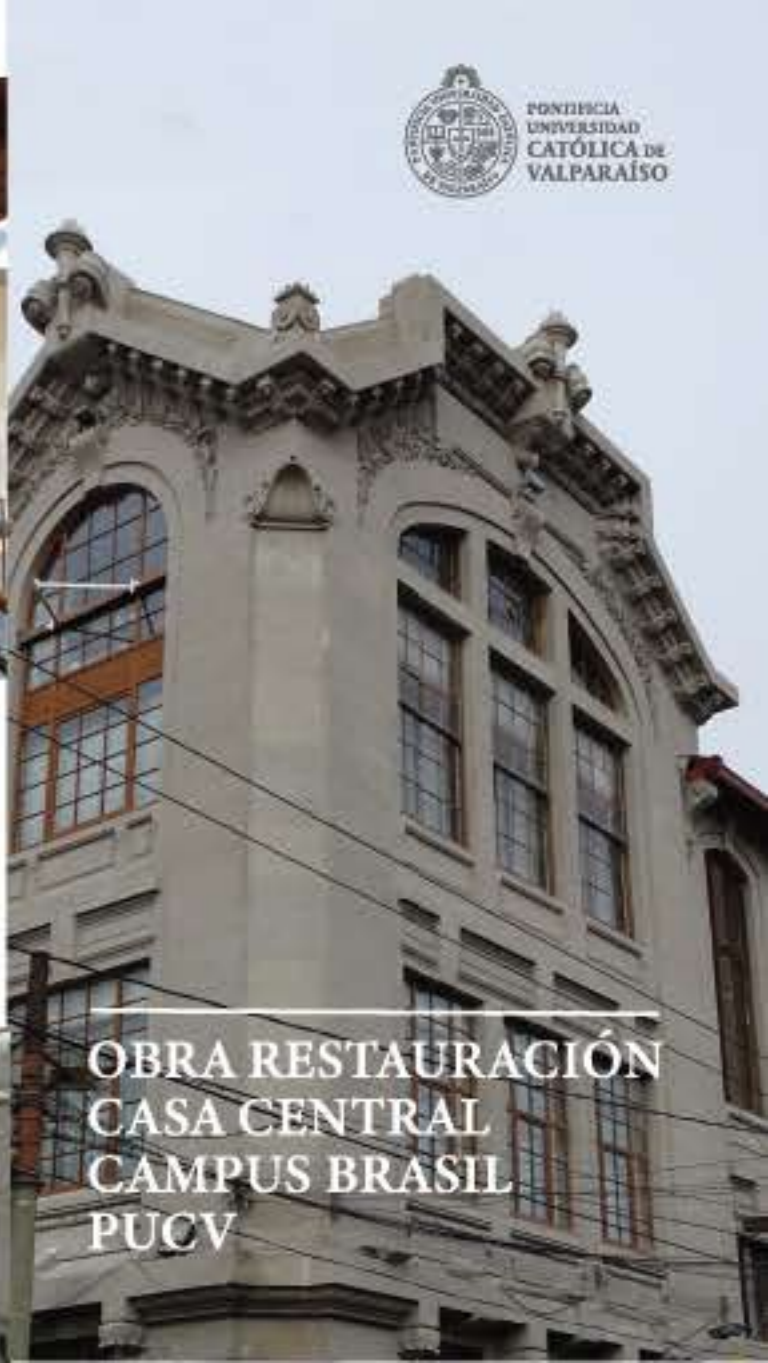
Tratamientos de fisuras & ornamentos
