**EL TSUNAMI DE CAMPO CERCAÑO DEL 27 DE FEBRERO
DE 2010 SOBRE LA LAGUNA COSTERA EL YALI (33°45'S).**

Manuel Contreras López*

*Centro de Estudios Avanzados (CEA) y Facultad de Ingeniería, Universidad de Playa Ancha,
(manuel.contreras@upla.cl)

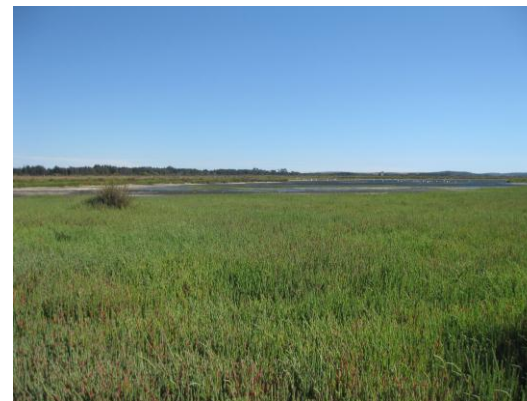
Figura 2: Vista desde el noroeste a la Albufera tomada en febrero de 2009 (un año antes del tsunami). Se aprecia la cobertura vegetal. En el horizonte se distingue el bosque de eucaliptos y pinos que consolidan una antigua duna de arena.

Como consecuencia de los importantes movimientos verticales que generó el terremoto, un tsunami destructor impactó toda la zona centro – sur de Chile (Tirúa – Lolleo) arrasando con varias localidades ya devastadas por el sismo, y con efectos visibles entre Corral y Coquimbo, propagándose además por el océano Pacífico con efectos visibles, pero no destructores, en Islas Galápagos (Moreano *et al.*, 2012), México, Hawaii, Nueva Zelandia (NOAA, 2013). Se reportaron daños en embarcaciones y un muelle en San Diego, California, e inundaciones en el norte de Japón (Pararas-Carayannis, 2010). En el litoral de Chile, las localidades más afectadas fueron: Talcahuano, Constitución, Dichato, Lolleo, Tubul y Llico y sufrieron daños significativos Tirúa, Coliumno, Vegas de Itata, Chanco e Iloca entre otras muchas localidades costeras que experimentaron algún daño. En El Yali no hubieron testigos que den cuenta de lo ocurrido aquella madrugada, sin embargo los guardaparques de la Corporación Nacional Forestal (CONAF) pudieron constatar a los dos días los efectos destructores del tsunami sobre el área protegida (Figuras 2, 3, 4 y 5).

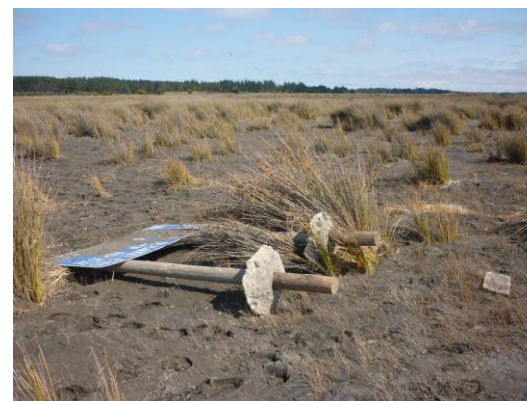
Figura 3: Señalética de la reserva arrasada por la onda de tsunami. Se puede apreciar los restos de la vegetación que soportaron la inundación y la arena proveniente de la duna costera depositada en el suelo. En el horizonte se destaca el bosque de eucaliptos y pinos.

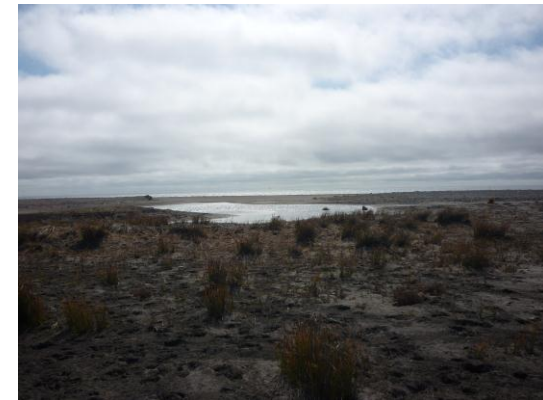
Figura 4: Vista desde el Este a la Albufera tomada en marzo de 2010, quince días después del tsunami. Se puede apreciar los restos de vegetación y la falta de la duna costera que fue completamente arrasada. [Fuente: Colección personal]

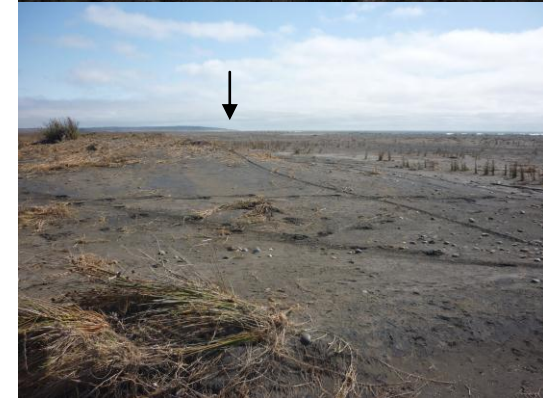
Figura 5: Vista desde el Sur hacia punta Toro en el fondo (felcha), tomada en marzo de 2010, quince días después del tsunami. Se puede apreciar la vegetación arrasada y la arena depositada por la inundación. La vegetación se quemó debido a la salinidad del agua de mar. [Fuente: Colección personal]

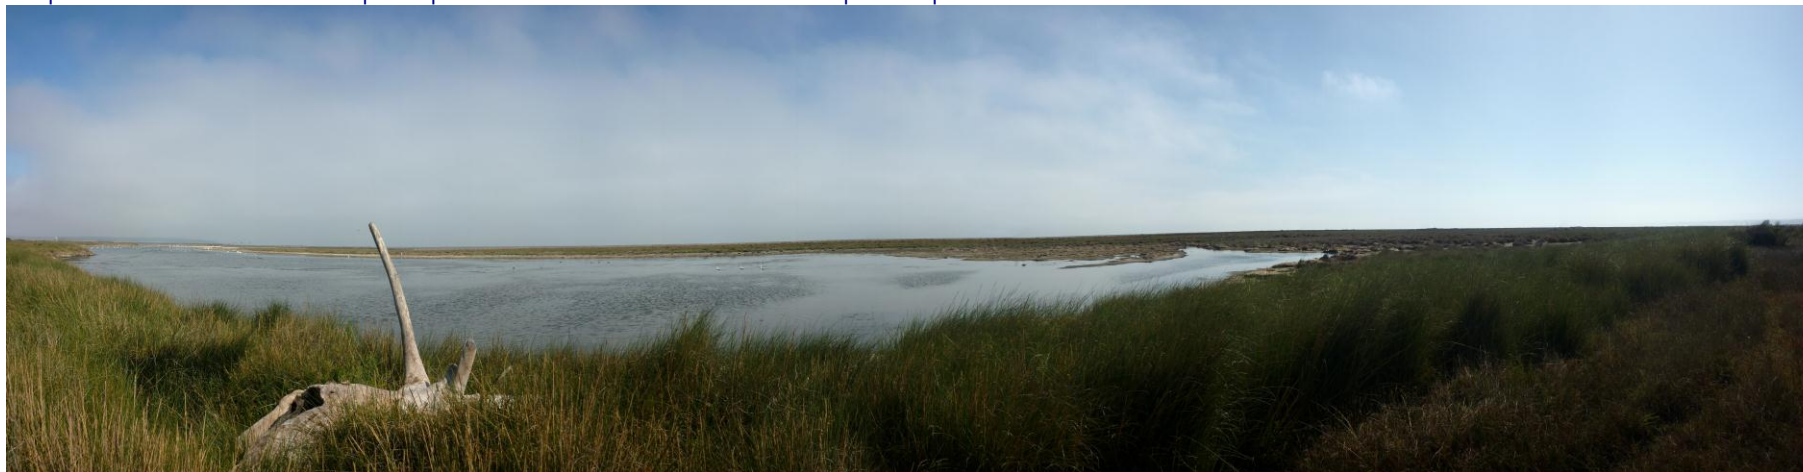
Figura 7: Vista panorámica desde el noreste de la Albufera en marzo de 2011, un año después del evento. Se aprecia la recuperación de la cubierta vegetal, pero la escasa recuperación de la duna costera. En primer plano se observa los restos de un árbol depositado por el tsunami.

El principal efecto morfológico post tsunami que se puede apreciar es la segmentación de la laguna albufera en dos cuerpos de aguas independientes y que parecen llevar régimen de conexión diferenciados. Inmediatamente después del tsunami, en marzo de 2010, la laguna Sur presentaba una conexión permanente con el estuario El Yali, el que a su vez había perdido su barra de arena. Por esta razón durante la época invernal del año 2010, esta laguna estaba en comunicación permanente con el mar. Sin embargo, la falta de caudal del estero producto de la sequía asociada a las condiciones del fenómeno La Niña, junto a la reconstrucción de la barra de arena, convirtieron a la laguna Sur en un cuerpo de agua costero con una comunicación esporádica (sólo en condiciones de marea alta, en sicigias y marejadas intensas). Cuando las marejadas no se presentan por períodos de tiempo importantes, este cuerpo de agua tiende a secarse, revelando su fragilidad (Figura 8). En la situación actual (Agosto de 2013), las dunas de frente de playa han estado regenerándose, lo que constituye una barrera adicional para comunicar este cuerpo de agua con el mar. El aumento de precipitaciones después de la prolongada sequía ha permitido aumentar su volumen. La laguna Norte, en cambio ha mantenido una comunicación semi – permanente, requiriendo sólo mareas altas en sicigias para generar la conexión. Esto ha permitido mitigar el efecto de falta de precipitaciones, manteniendo la laguna su tamaño con oscilaciones menores, disminuyendo siempre su volumen, pero sin llegar a secarse con el caso de la laguna Sur (Figura 7).

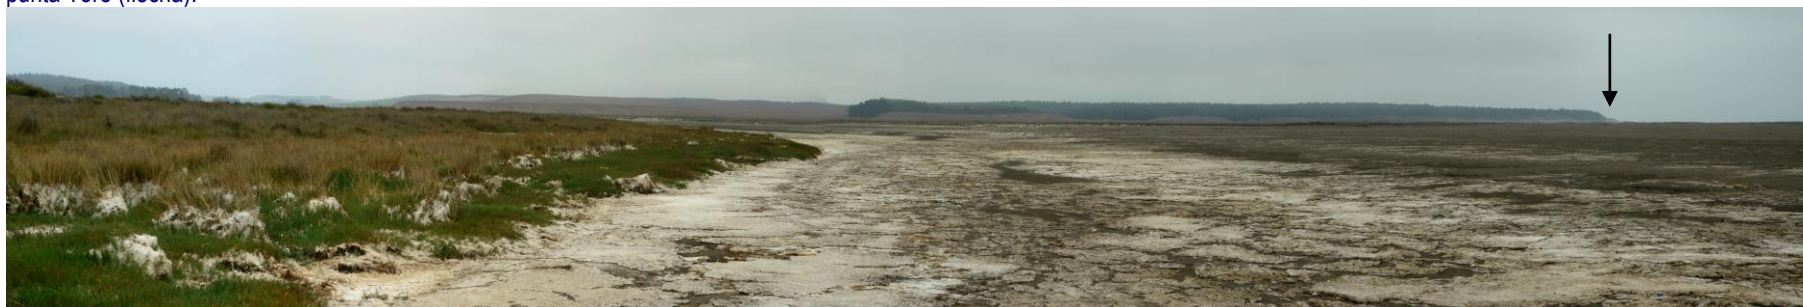
Figura 8: Vista panorámica del sector sur de la Albufera en marzo de 2011, un año después del evento. Esta sección era parte de la antigua laguna costera pero que debido a la falta de la duna cambió su dinámica a un cuerpo de agua que se inunda en las más altas mareas de sicigias y se seca completamente en los periodos de cuadratura. Al fondo de aprecia punta Toro (flecha).

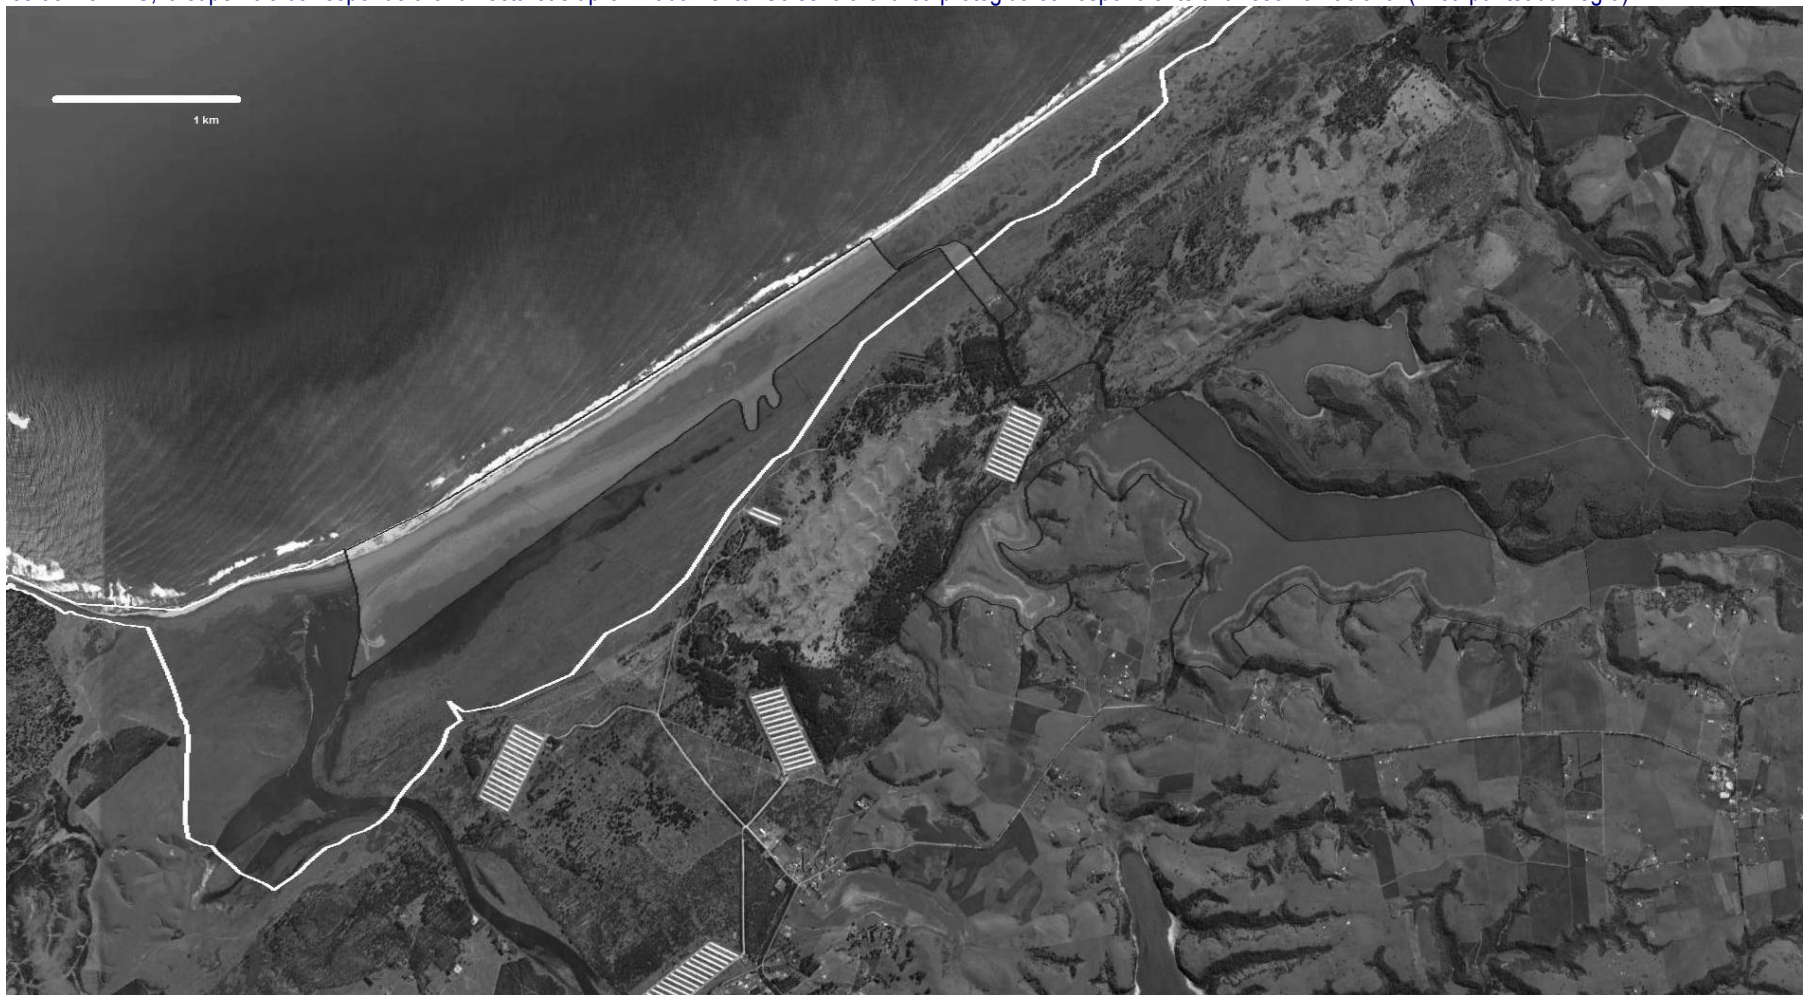
Figura 9: Área de inundación estimada (línea continua blanca) para la madrugada del 27 de febrero de 2010 en el arco de playa de 10 km de longitud que va desde los 33°45'56"S a los 33°43'44"S, la superficie corresponde a 840 hectáreas aproximadamente. Se señala el área protegida correspondiente a la reserva nacional (línea punteada negra).

Al posicionar los restos dejados por el tsunami e identificar el área erosionada por el ingreso del mar, se pudo identificar el área de inundación mostrado en la Figura 9. En la Tabla 2 se señalan las posiciones geográficas de los principales restos y evidencias de la inundación provocada por el ingreso de las ondas de tsunami. El área de inundación identificada alcanza las 840 hectáreas, de las cuales 213 hectáreas corresponden al área protegida como Reserva Nacional y sitio Ramsar. La inundación tiene la forma de un triángulo, donde las intrusiones horizontales mayores se alcanzan en el sector de la desembocadura del estuario y los médanos con 2000 metros. Inmediatamente al sur de la Albufera el mar ingresó cerca de 1400 metros. En el sector norte de la albufera, el mar ingresó 830 metros. En la playa localizada al norte de la reserva nacional, el mar ingresó 200 metros. Los lugareños relatan que la onda de tsunami llegó hasta Las Salinas, emplazadas 5.2 km estuario arriba.
